## Grænt bókhald 2013

**Sorpurðun Vesturlands hf. Bjarnarbraut 8, 310 Borgarnes.**

# Sorpurðun Vesturlands hf.

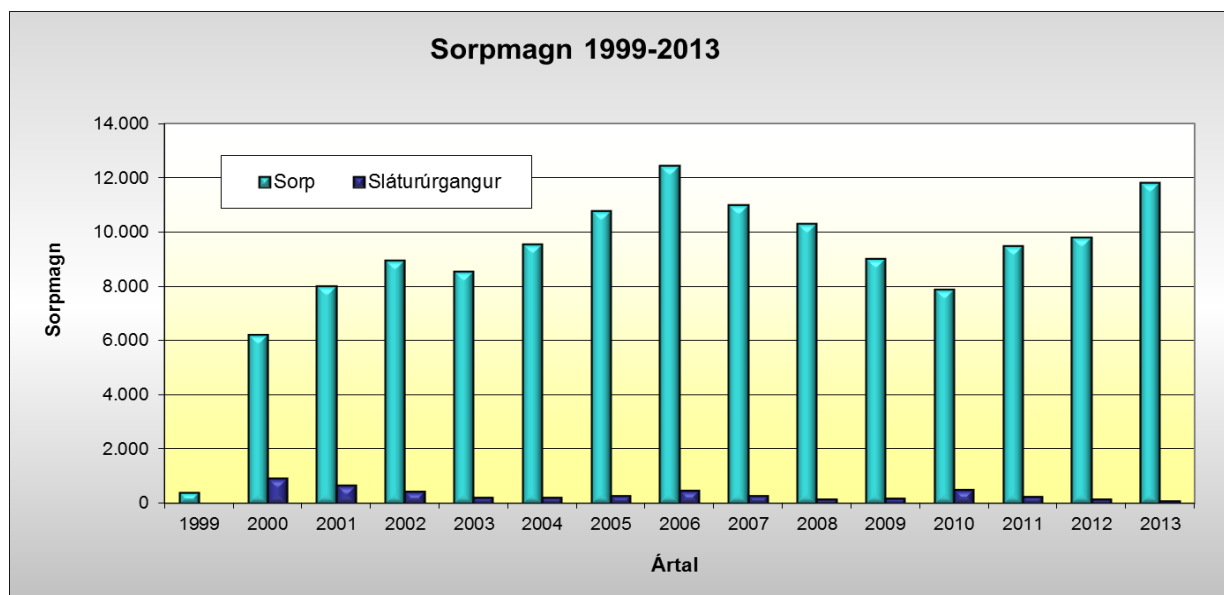
Mynd 2. Magn úrgangs sem borist hefur til urðunarstaðarins í Fíflholtum árlega á tímabilinu 2000-2013, mælt í tonnum.

Frá opnun urðunarstaðarins hefur verið tekið á móti 138.534 tonnum til urðunar, þar af 4.510 tonnum af sláturúrgangi, sjá mynd 2.

Í árslok 2013 hafði sorp verið urðað í Fíflholtum í rúm 14 ár. Heildarmagn sorps sem urðað hefur verið er 138.534 tonn, þar af 4.510 tonn sláturúrgangur.

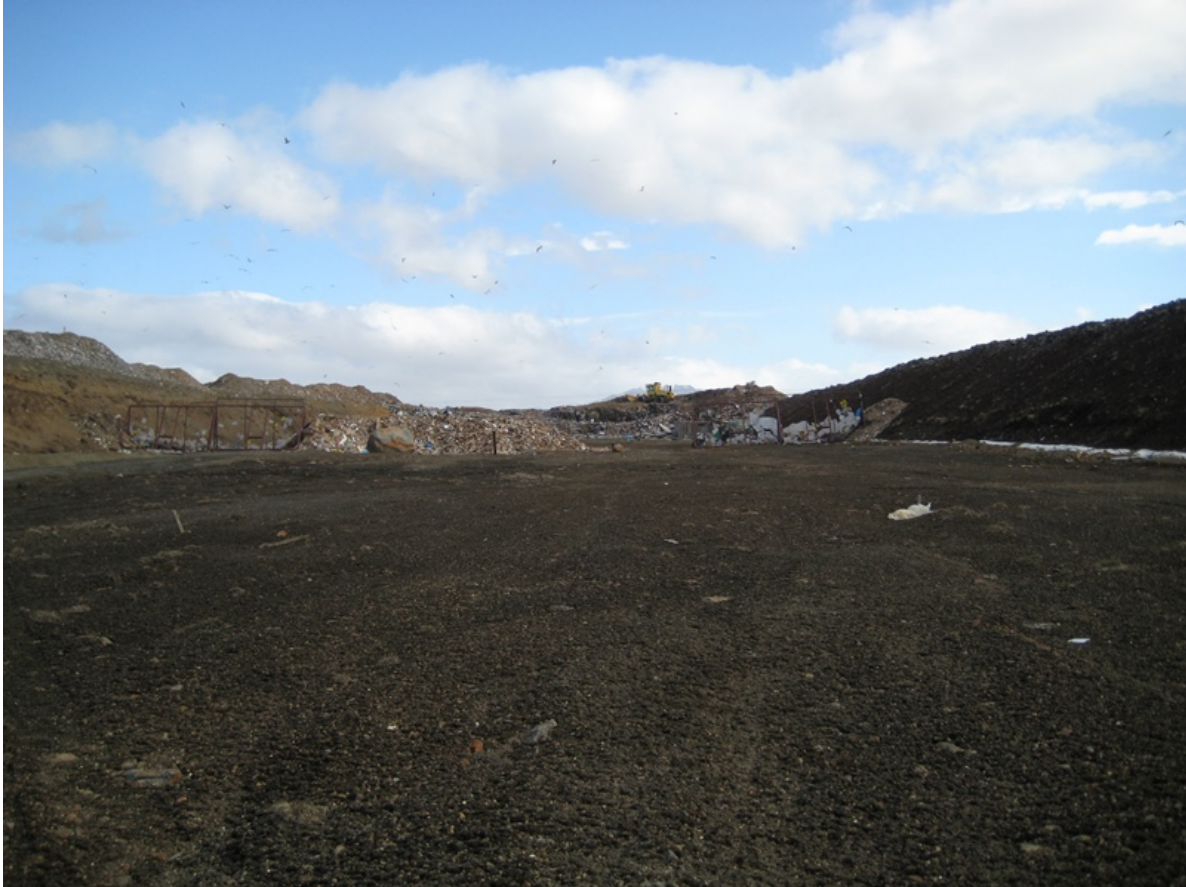
Mynd 3. Horft norður eftir urðunarrein nr. 4 í Fíflholtum. Nyrst í reininni sést móta fyrir úrgangshaugnum. Troðarann ber hæst. Myndin er tekinn nálægt miðri rein. (Ljósm. S.G. 14. maí 2013).

Framkvæmdir við urðunarrein nr. 4 héldu áfram á árinu en undirbúningur að gerð nýrrar urðunarreinar hófst á árinu 2007. Jónas Guðmundsson ehf. vann verkið og kom til nokkuð viðamikilla aukaverka vegna verkefna, sem jarðfræðingur og verkfræðistofan EFLA lögðu til að unnin yrðu í botni reinarinnar. Umfangsmikil rannsóknarvinna fór fram á árinu 2012. Mjög var vandað til verka við drenkerfið í reininni og tókst framkvæmdin vel. Nýja reinin er 50 m breið og 580 m löng og er sú stærsta sem tekin hefur verið til þessa.

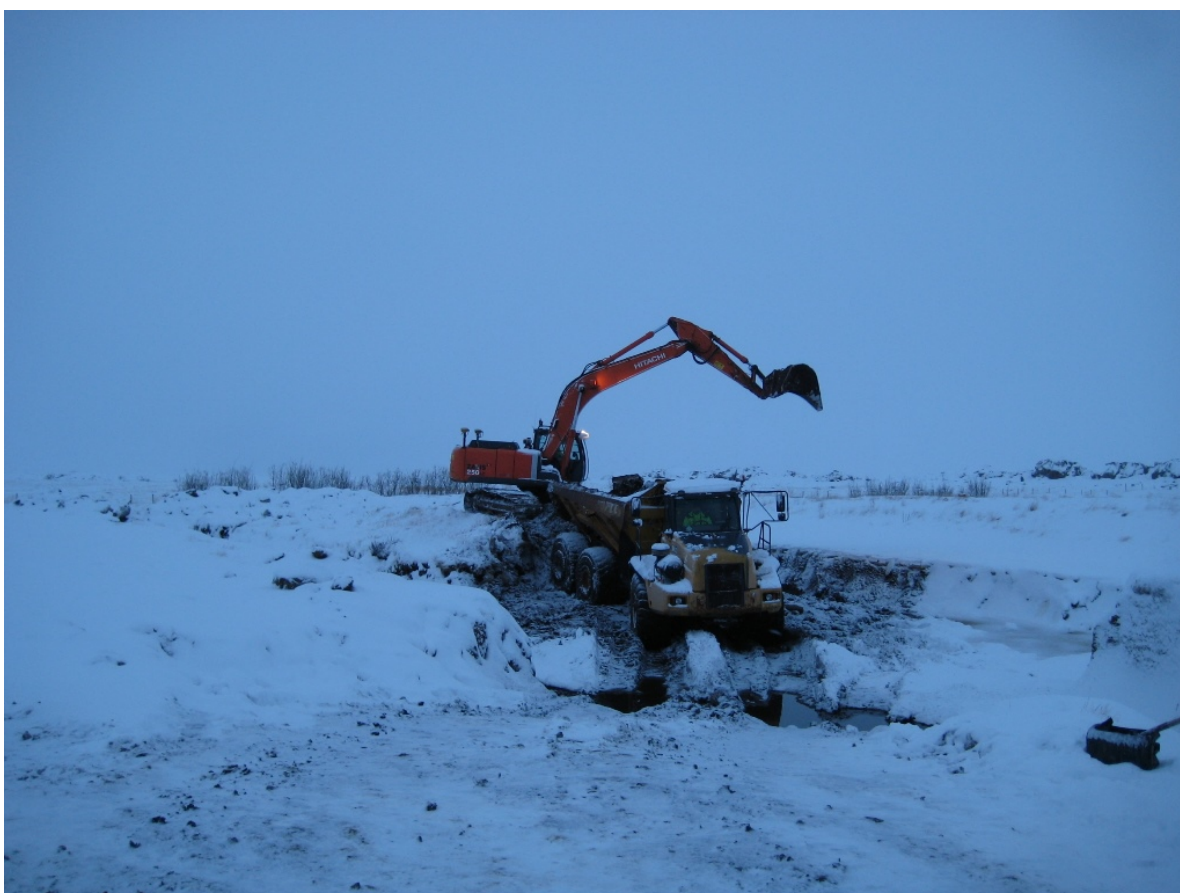
Mynd 4. Unnið við dýpkun og stækkun setgryfju í Fíflholtum 17. desember 2013. (Ljósm. S.G).

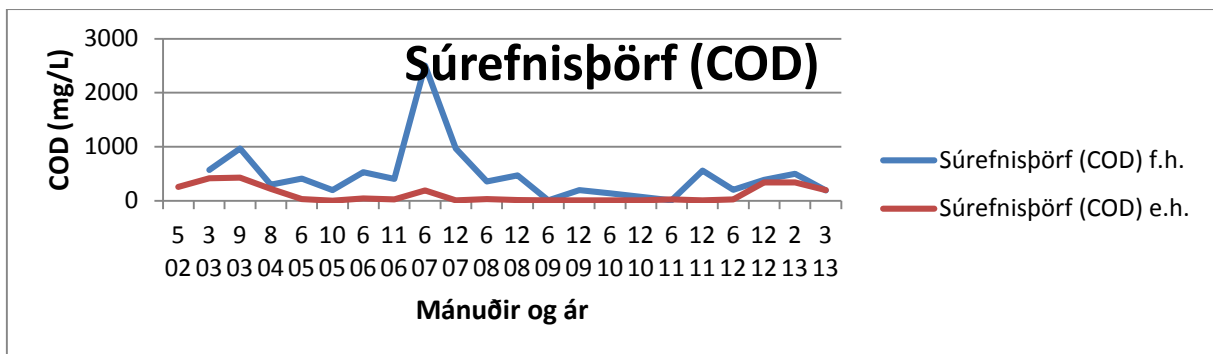
Greiningar á febrúar- og marssýnunum staðfestu þau frávik sem komið höfðu fram í desember 2012 að því leyti að litlu munaði á gildum fyrir hreinsun og eftir. Þetta benti til að þörf væri á aðgerðum varðandi hreinsivirkni. Greiningarniðurstöður fyrir leiðni og C.O.D. á tímabilinu 2003-2013 eru sýndar á myndum 9 og 10, en þar má glögg sjá þessa þróun í síðustu mælingum (des. 2012, feb. 2013 og mars 2013).

Mynd 8. Súrefnispörf (COD) í sigvatni á tímabilinu 2003-2013 fyrir hreinsun (blá lína) og eftir hreinsun (rauð lína).

Í ljósi ofangreindra niðurstaðna var Gunnar Svavarsson hjá EFLU verkfræðistofu fenginn til að hanna endurbætur á hreinsikerfi urðunarstaðarins. Niðurstaðan varð sú að hreinsikerfið sem fyrir er yrði lagfært og nýtt áfram, en jafnframt dregið úr álagi á það með því að beina hluta sigvatns úr urðunarreinum 1-3 yfir í nýju urðunarreinina (rein 4) og setja þar upp fyrstu einingu nýs hreinsivirkis. Endurbæturnar á gamla hreinsivirkinu skyldu einkum felast í stækkun, dýpkun og þéttingu settjarnar og yfirferð yfir lagnir og þrær í sandsíu. Yfirlitsmynd af endurnýjuðu hreinsikerfi er sýnd í viðauka 2.
