B-sýnataka við hvíld

**Bjarg**

Mars 2025

BA 2025-016

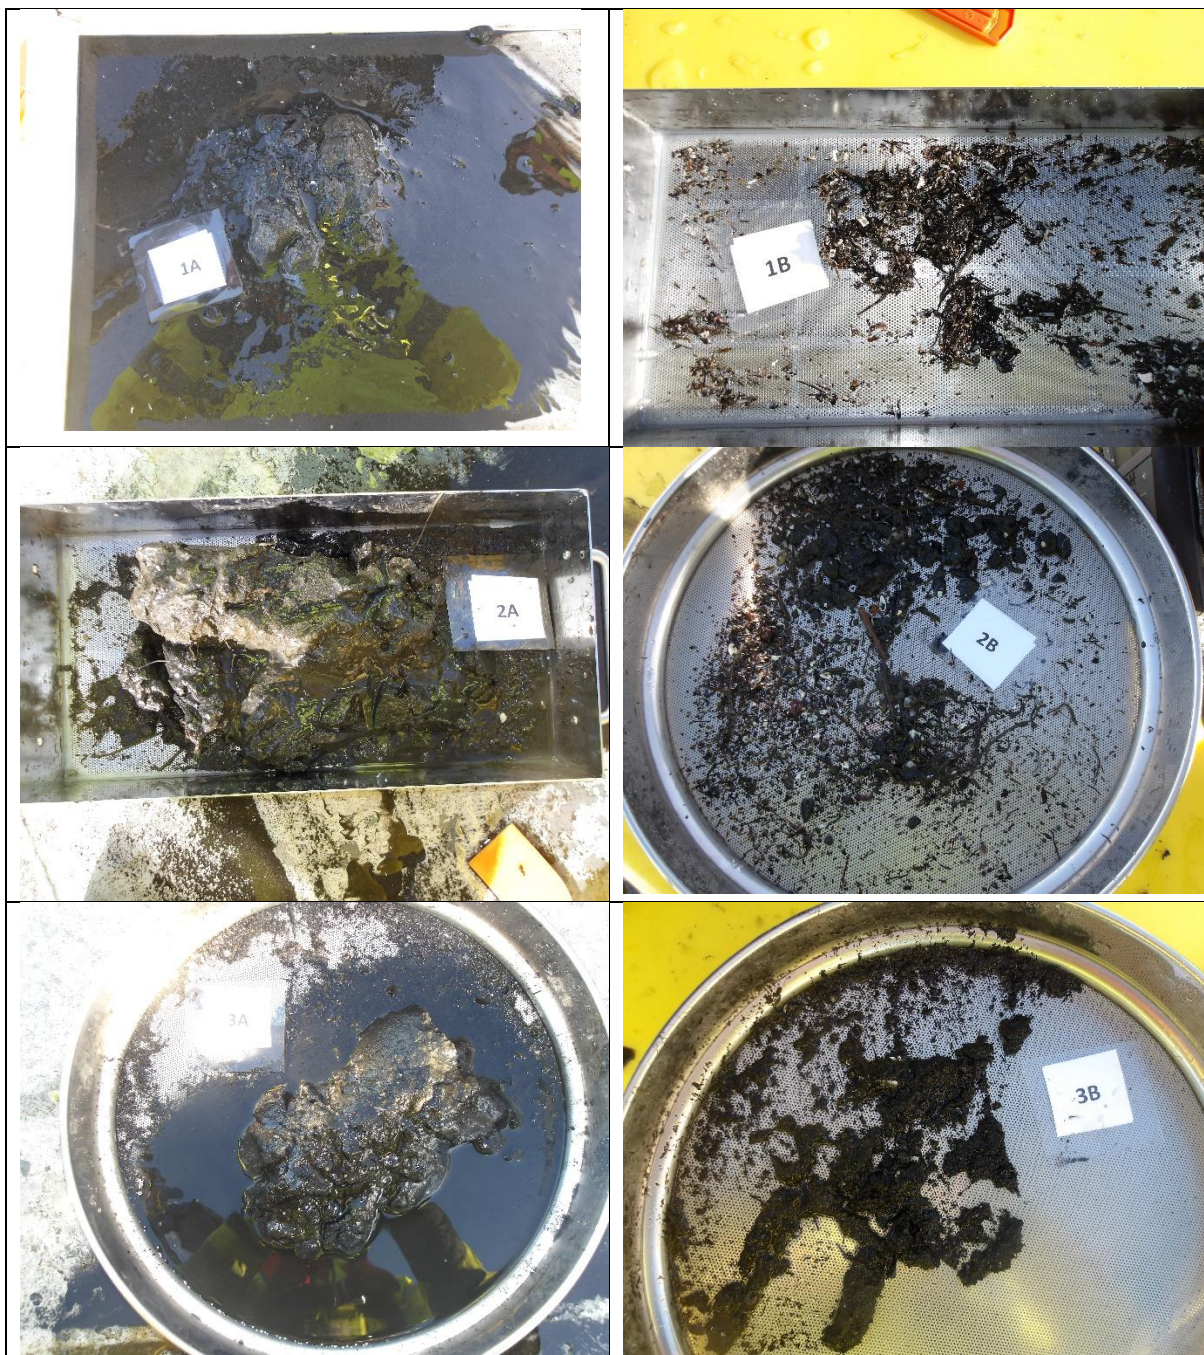
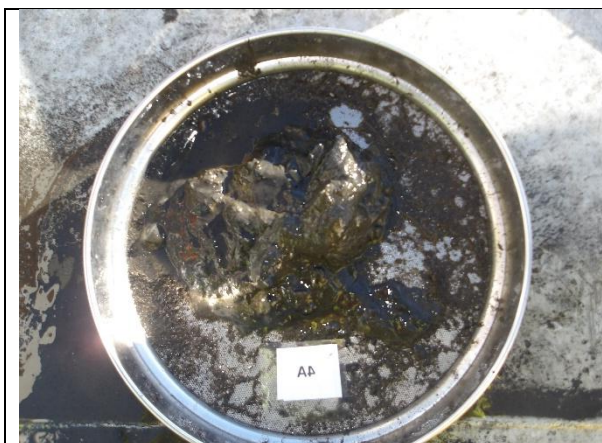
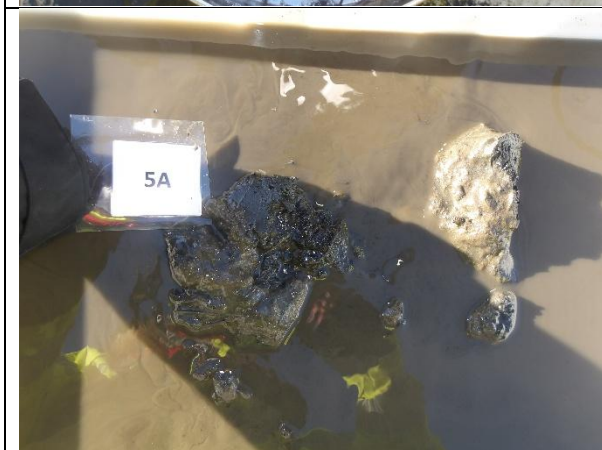
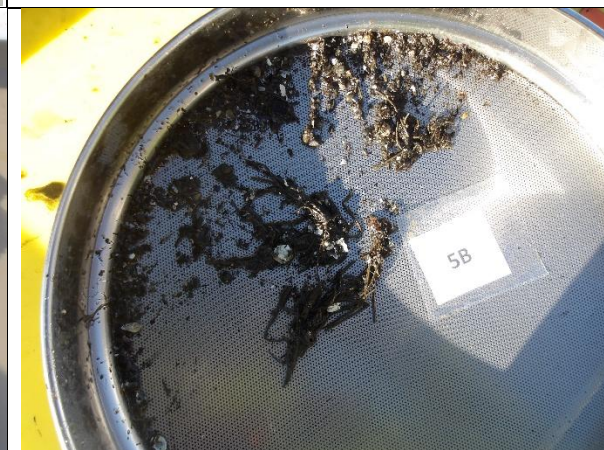
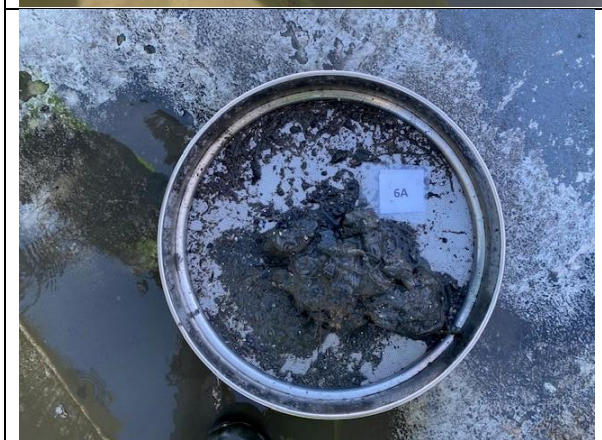
Myndir af sýnum við Sigmundarhús. Sýni eru merkt með númeri sýnis og merkt með **A** fyrir sigtun og **B** eftir sigtun.
