Minnisblað

27.03.2015

Síldarvinnslan hf

Efni: Hávaðamælingar við fiskimjölsverksmiðju Síldarvinnslunnar í Helguvík.

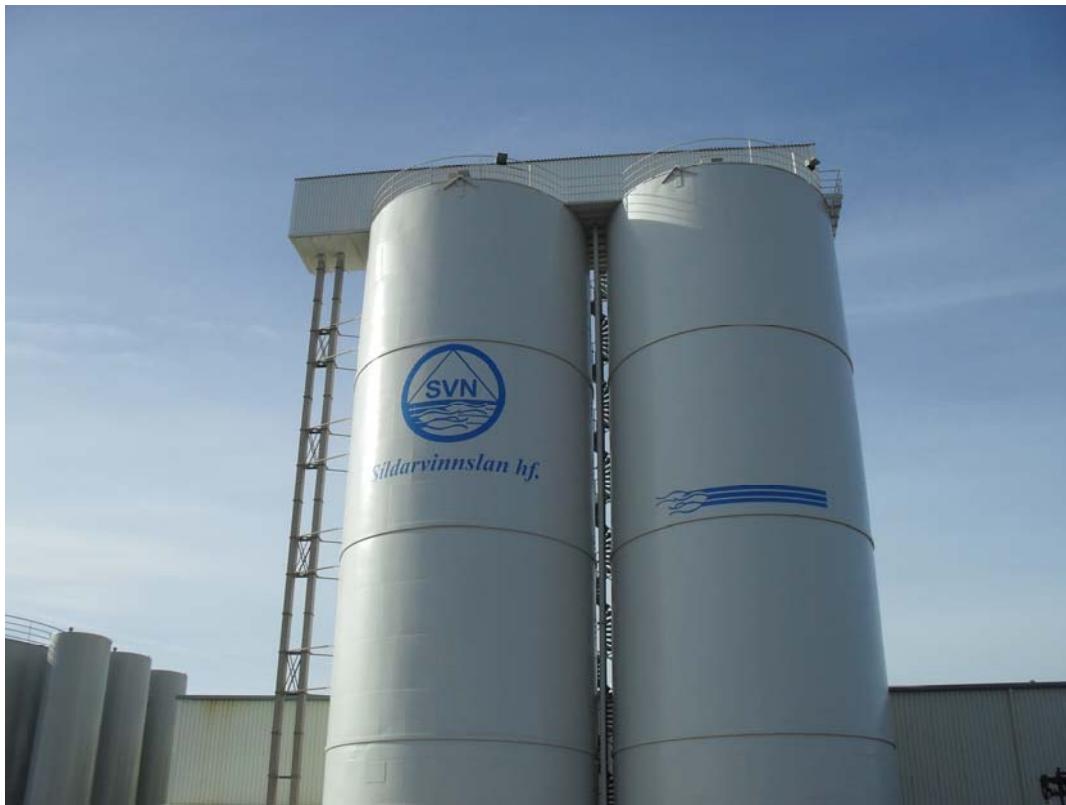
Mynd 1: Fiskimjölsverksmiðja Síldarvinnslunnar hf. í Helguvík

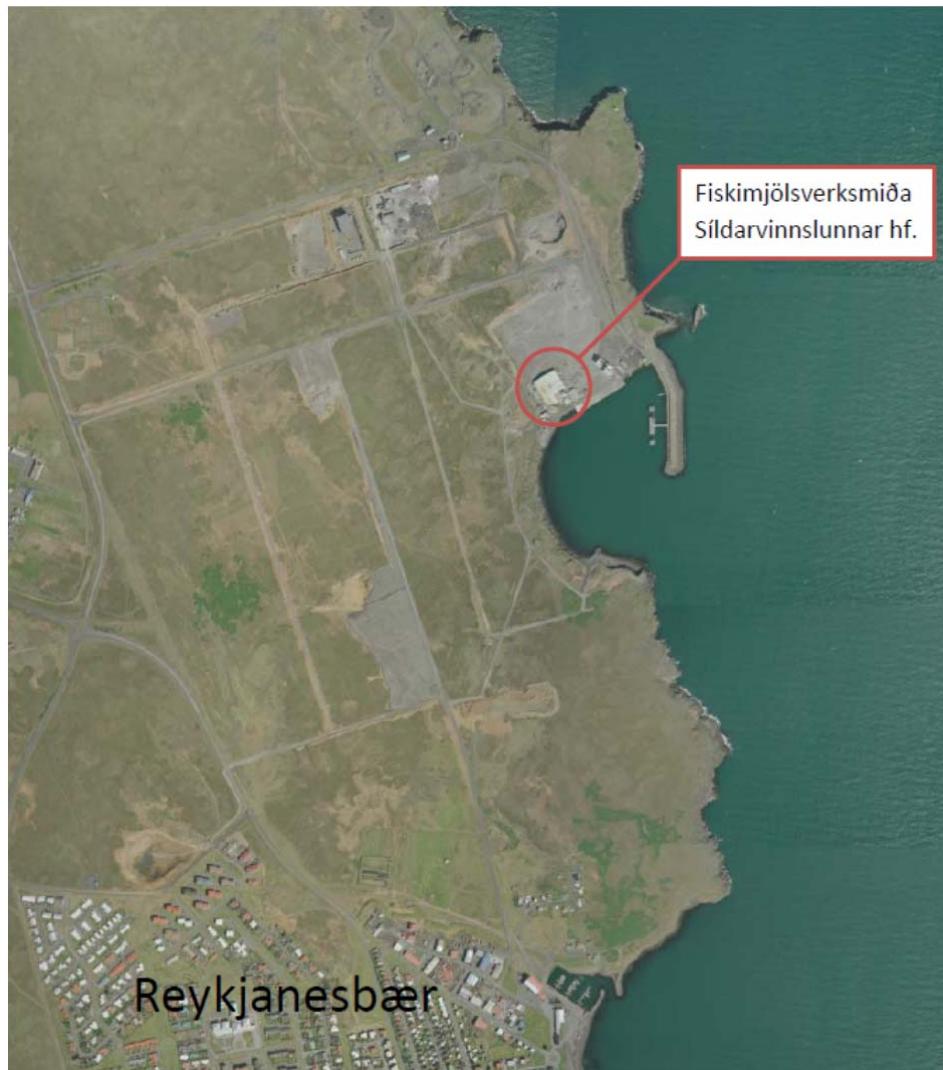
Mynd 2 sýnir staðsetningu fiskimjölsverksmiðjunnar og nánasta umhverfi.

Mynd 2: Staðsetning fiskimjölsverksmiðju Síldarvinnslunnar í Helguvík og nánasta umhverfi hennar. (Mynd: Loftmyndir ehf.)

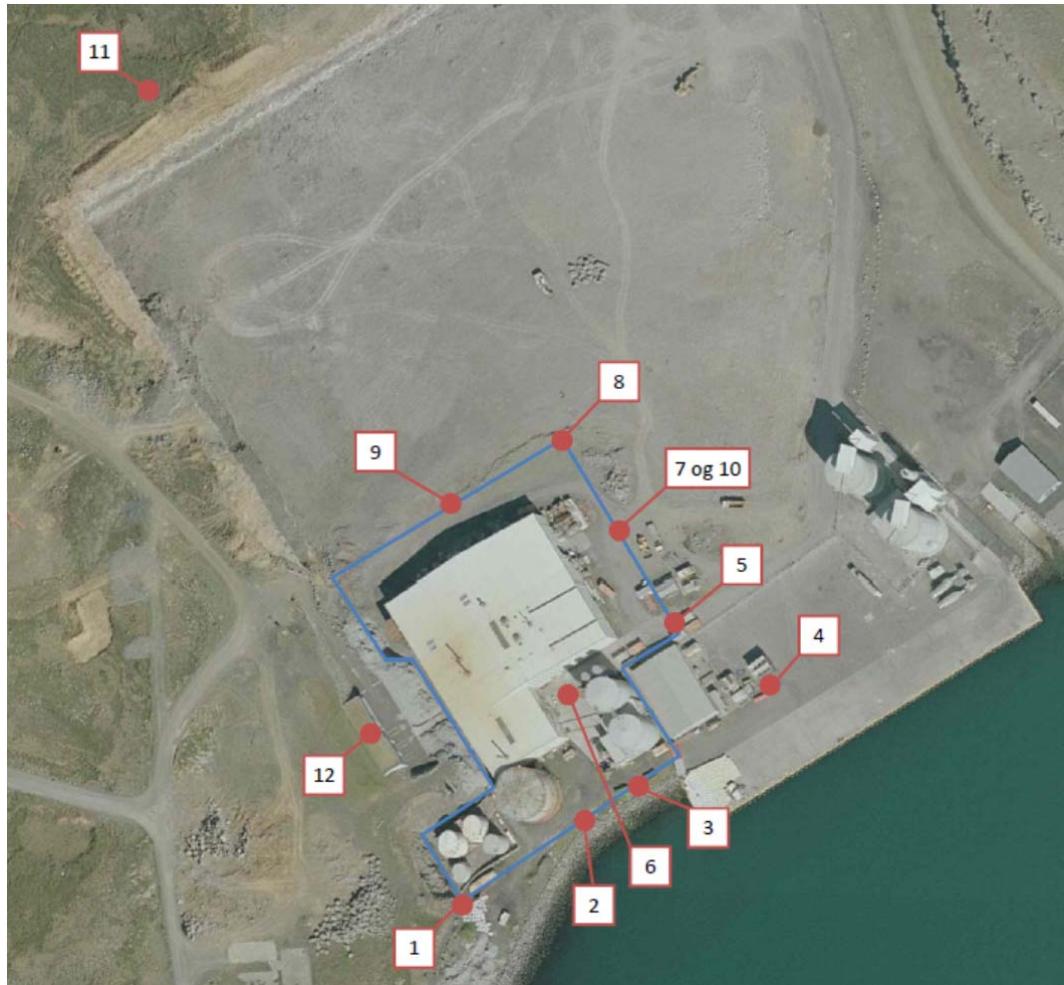
Hávaði var mældur meðfram lóðarmörkum hringinn í kringum verksmiðjuna, sjá mynd 3.

Mynd 3: Staðsetningar hávaðamælinga við fiskimjölsverksmiðju Síldarvinnslunnar í Helguvík. Lóðarmörk eru dregin með blárrí línu. (Mynd: Loftmyndir ehf.)

Mældur hávaði var því nær eingöngu frá starfsemi fiskimjölsverksmiðjunar að undanskildum mældum gildum norðanmegin lóðar, (mælingar 8, 9 og 11) þar sem líklegt er að starfsemi á aðlægri lóð hafi haft einhver áhrif.

Það er einkum við mælipunkta 8, 9 og 11 sem heyra mátti í ótengdri starfsemi á svæðinu eins og greint var frá ofar. Allar mælingar voru teknar á lóðarmörkum eða utan þeirra að undanskilinni mælingu nr. 6 sem var tekin innan lóðar. Mæling nr. 10 er endurtekning á mælingu nr. 7 og tekin á sama stað. Mælingarnar eru teknar fyrir framan opnar dyr þar sem verið var að vinna við að hlaða á fiskimjöli á vörubíla, vegna uppskipunar á höfninni, með tilheyrandi umferð fólks og ökutækja. Þegar fyrri mæling er tekin var hlé á þessari vinnu og hún því endurtekin eftir að vinna hófst að nýju.

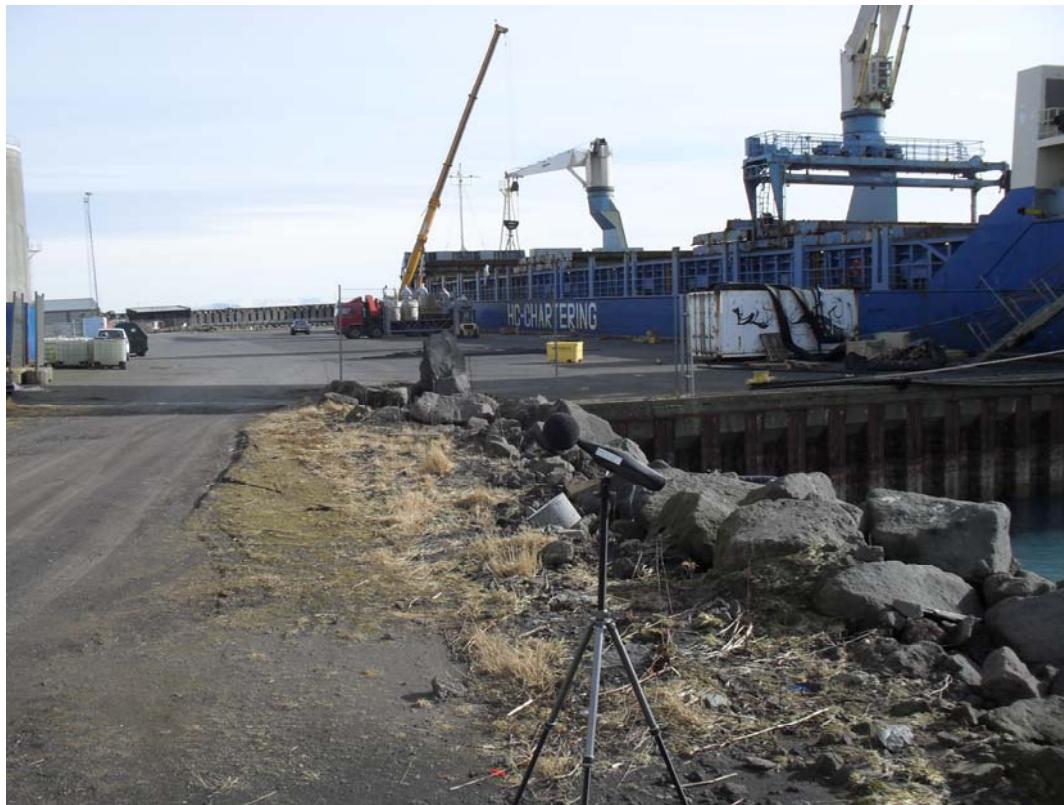
Mynd 4: Sýnir mælingu við mælipunkt 3 þar sem má sjá vinnu við uppskipun.

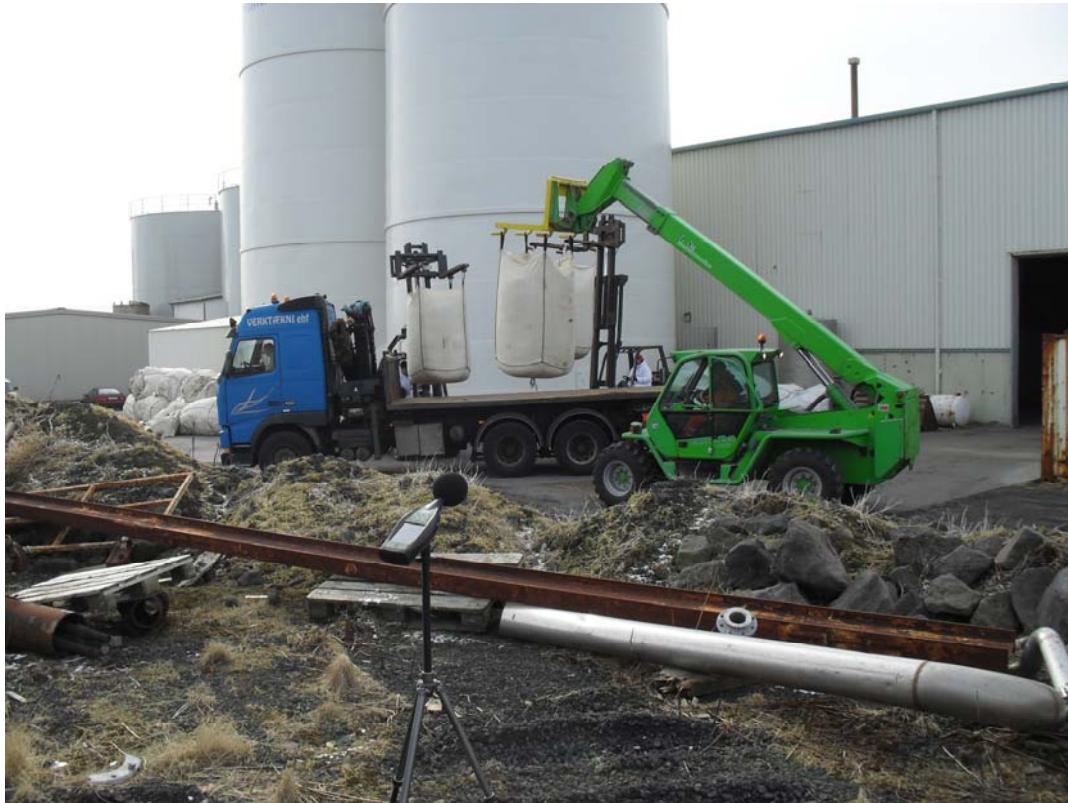
Mynd 5: Sýnir frá mælingu 10 þar sem verið er að ferma vörubíl vegna uppskipunar.

Er það einungis í mælingum nr. 4, 6 og 10 sem hljóðstig mælist minna en 5 dB innan marka. Mæling 6 er framkvæmd inni á miðri lóð og í hinum tveimur tilvikunum eru mælingarnar framkvæmdar í nálægð við vinnu vegna uppskipunar. Í flestum öðrum tilvikum mældist hljóðstig meira en 10 dB innan markar.
