### **Áætlun um meðhöndlun olúmengaðs jarðvegs við olíubirgðastöð Olíudreifingar ehf. við Eyrarveg, Sauðárkrók.**

[ÁÆTLUN UM  
MEÐHÖNDLUN  
JARÐVEGS]

Olúbirgðastöð Sauðárkróki

# Kerfismynd Sauðárkrókur 2007

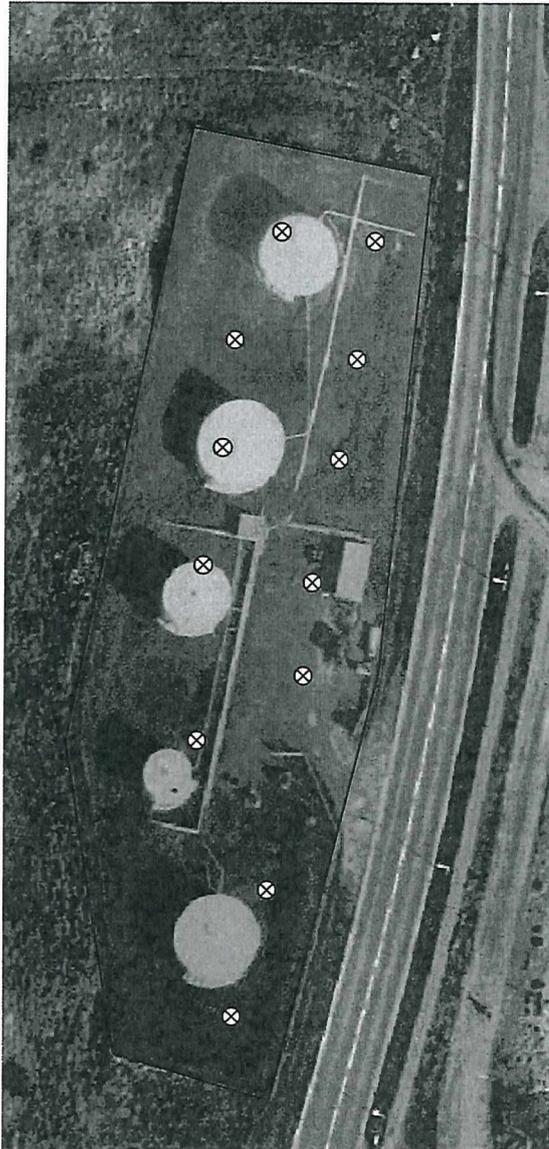
MYND 2: YFIRLIT YFIR SVÆÐIÐ. ÁÆTLAÐIR SÝNATÖKUSTAÐIR ERU MERKTIR.

Tekin verða sýni með 10-20 metra millibili á þeim svæðum sem mengunar er vænst og 20-40 m þar sem hennar er ekki vænst og greint á staðnum með skynmati sem lýst er í leiðbeiningum um meðferð olíumengaðs jarðvegs, en af hverju svæði verður tekið blandað sýni sem sent verður rannsóknarstofu Háskóla Íslands til að greina heildarmagn efna, sem þjónar einnig sem grundvöllur áburðaráætlunar.

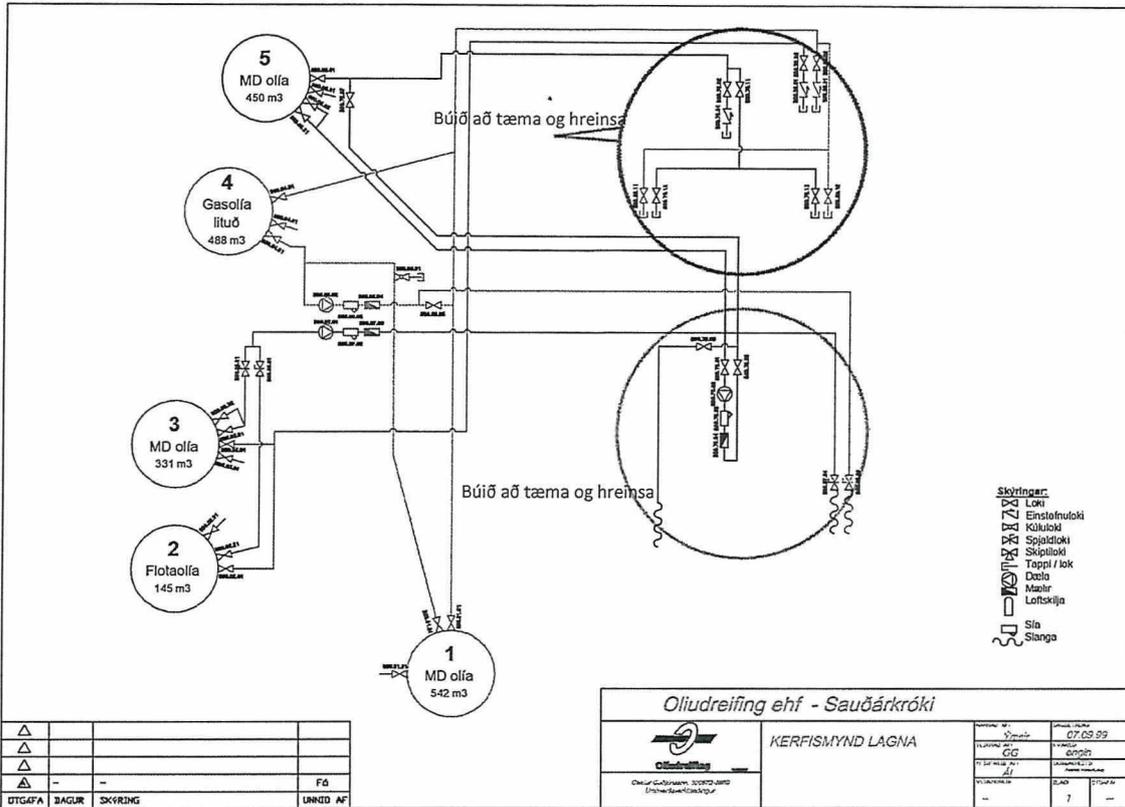
**KERFISMYND LAGNA**
